Um novo olhar para o projeto: 3

A ergonomia no ambiente construído

N945 Um novo olhar para o projeto: 3: a ergonomia no ambiente construído / Cláudia Mont'Alvão, Vilma Villarouco (organizadores) – Olinda: Livro Rápido, 2016.

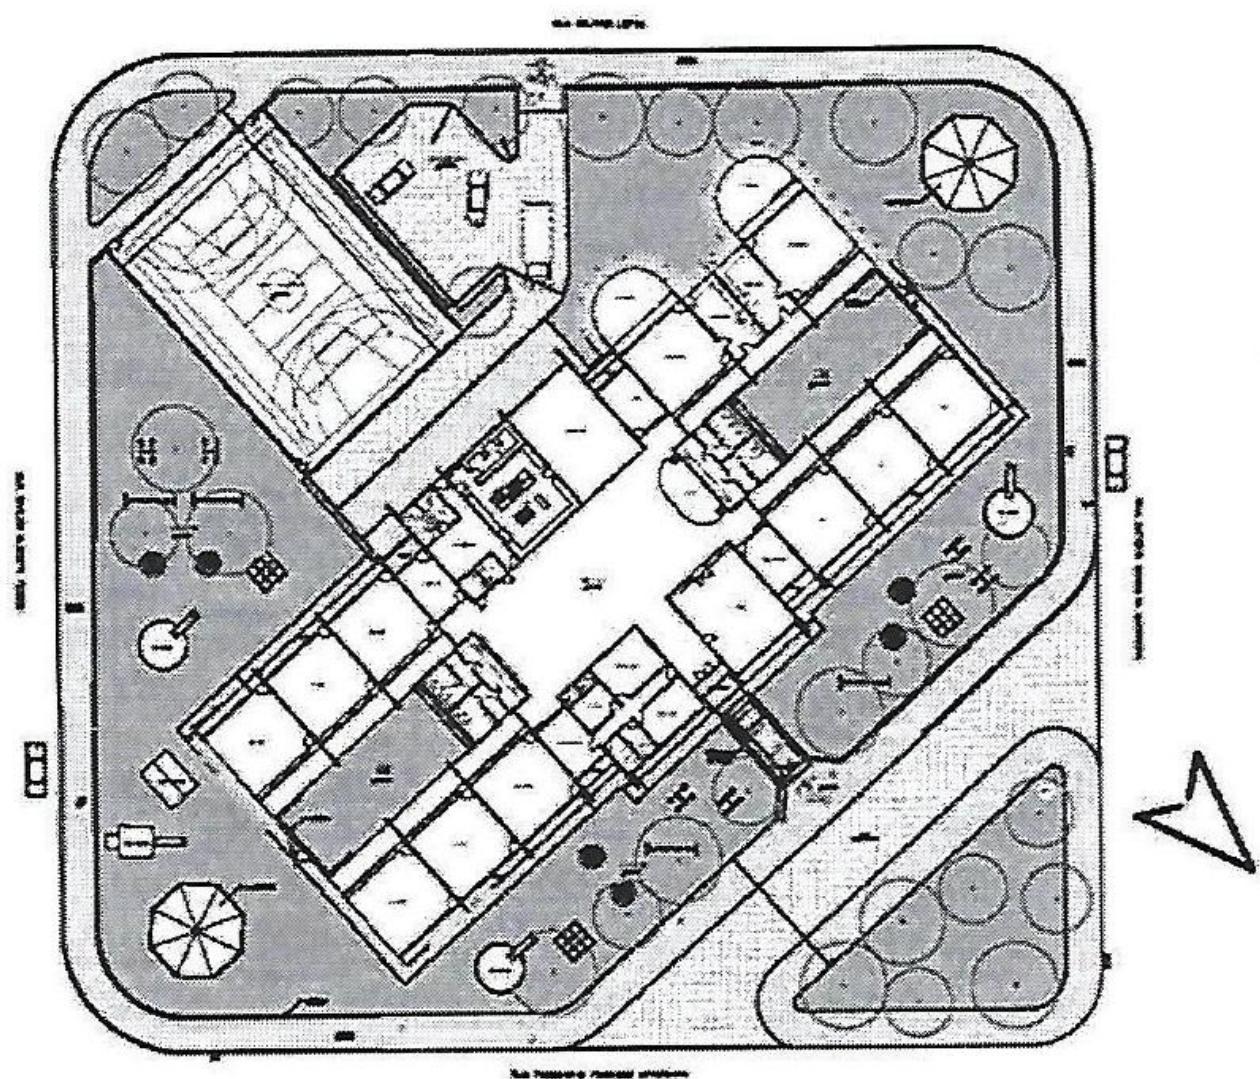
Figura 1: Planta do CEI Nave-mãe Prof. José Aristodemo Pinotti.

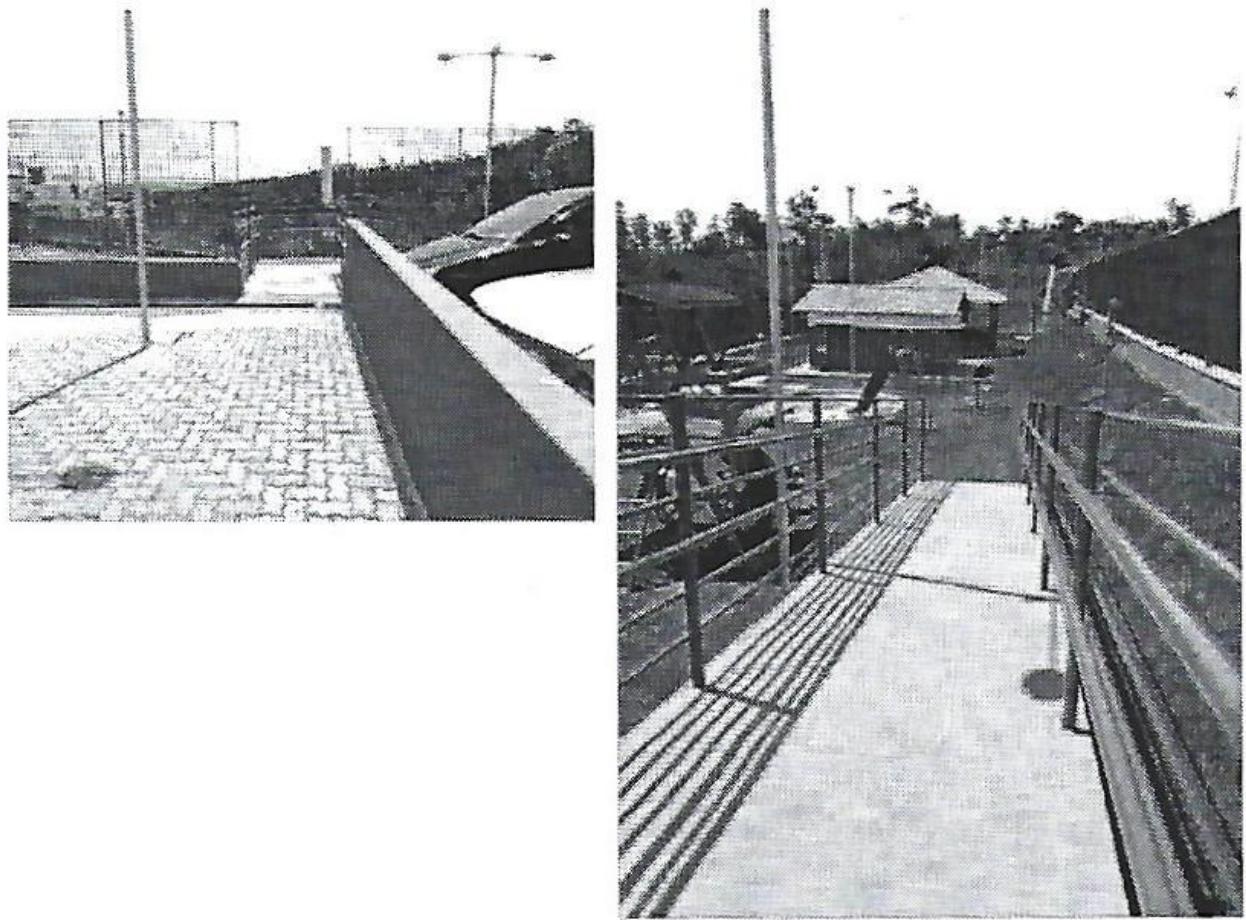
Figuras 5 e 6: Acesso ao *playground*, terminação da rampa na grama.

Ao entrar na edificação, logo percebe-se uma incoerência, pois a entrada da Nave-mãe torna-se pouco convidativa e bastante constrangedora para os pais e funcionários, uma vez que há apenas duas opções de acesso imediato: a primeira, localizada em frente ao reservatório; e a segunda, junto ao estacionamento, pela cozinha e vestiários dos funcionários ou pela porta da lavanderia. Isso deve-se ao padrão do projeto, que não permite uma articulação no próprio programa arquitetônico, pois há um “travamento” no desenho dos ambientes internos e do pátio central, o que, nesse caso, se complicou com um terreno íngreme.

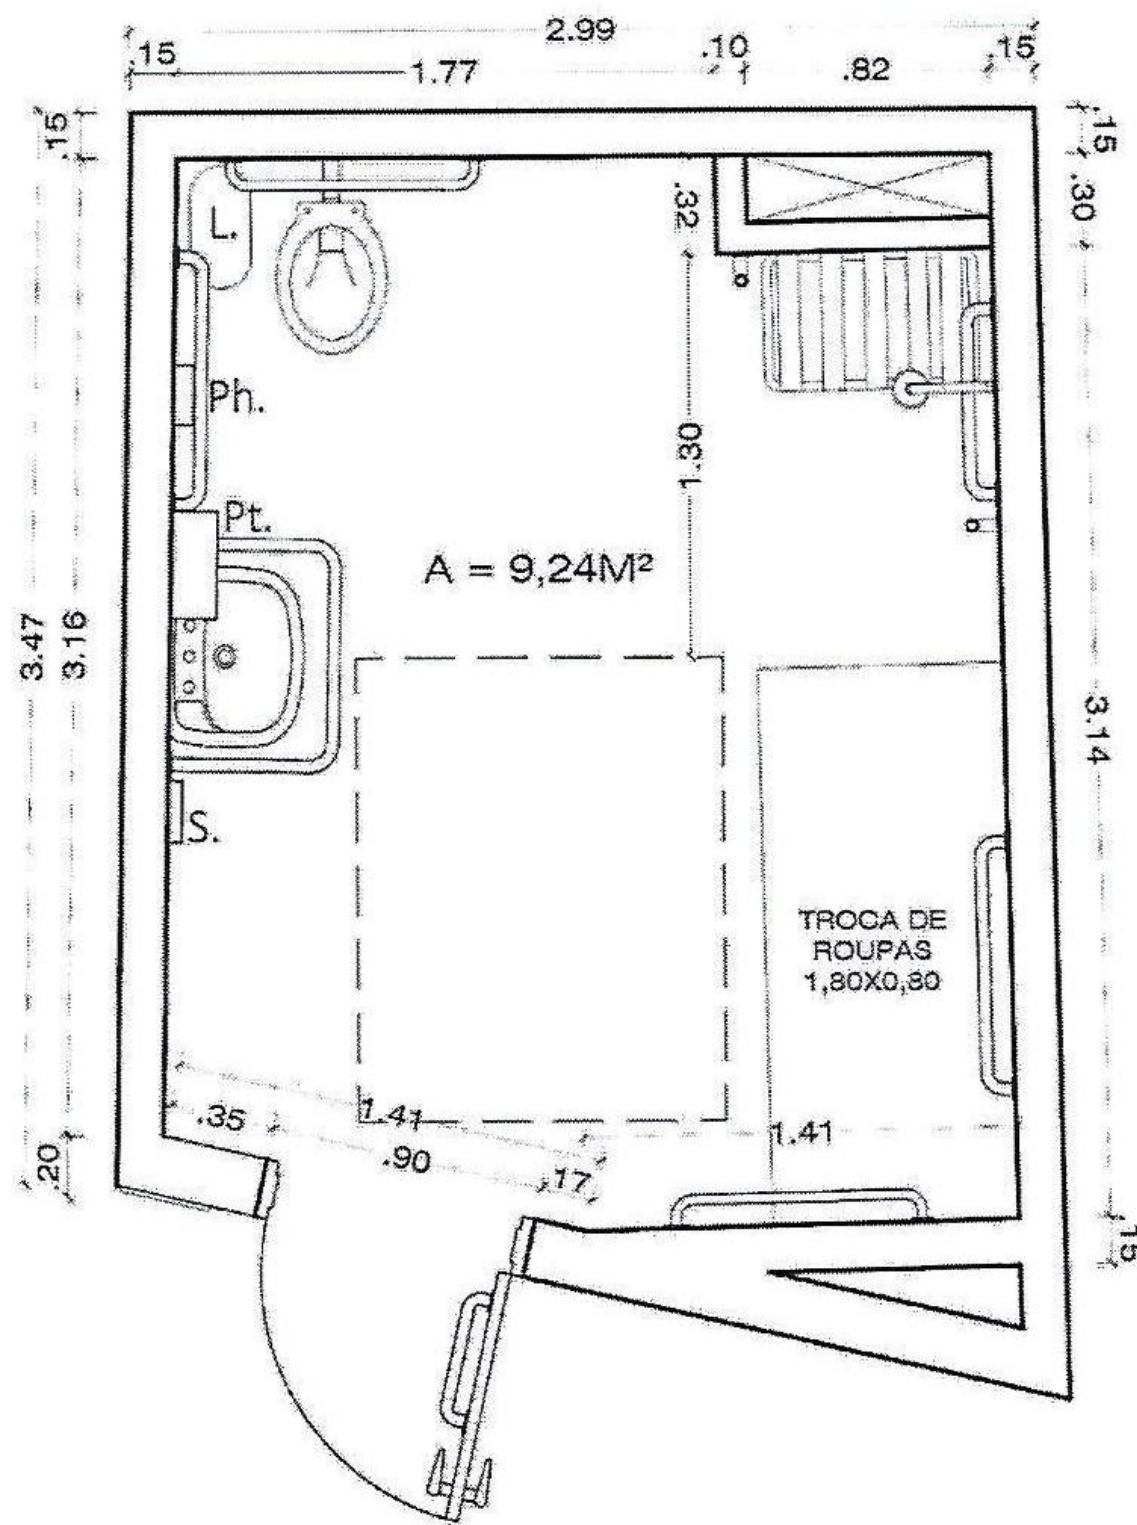
BANHEIRO A - PLANTA BAIXA

Planta baixa do banheiro A

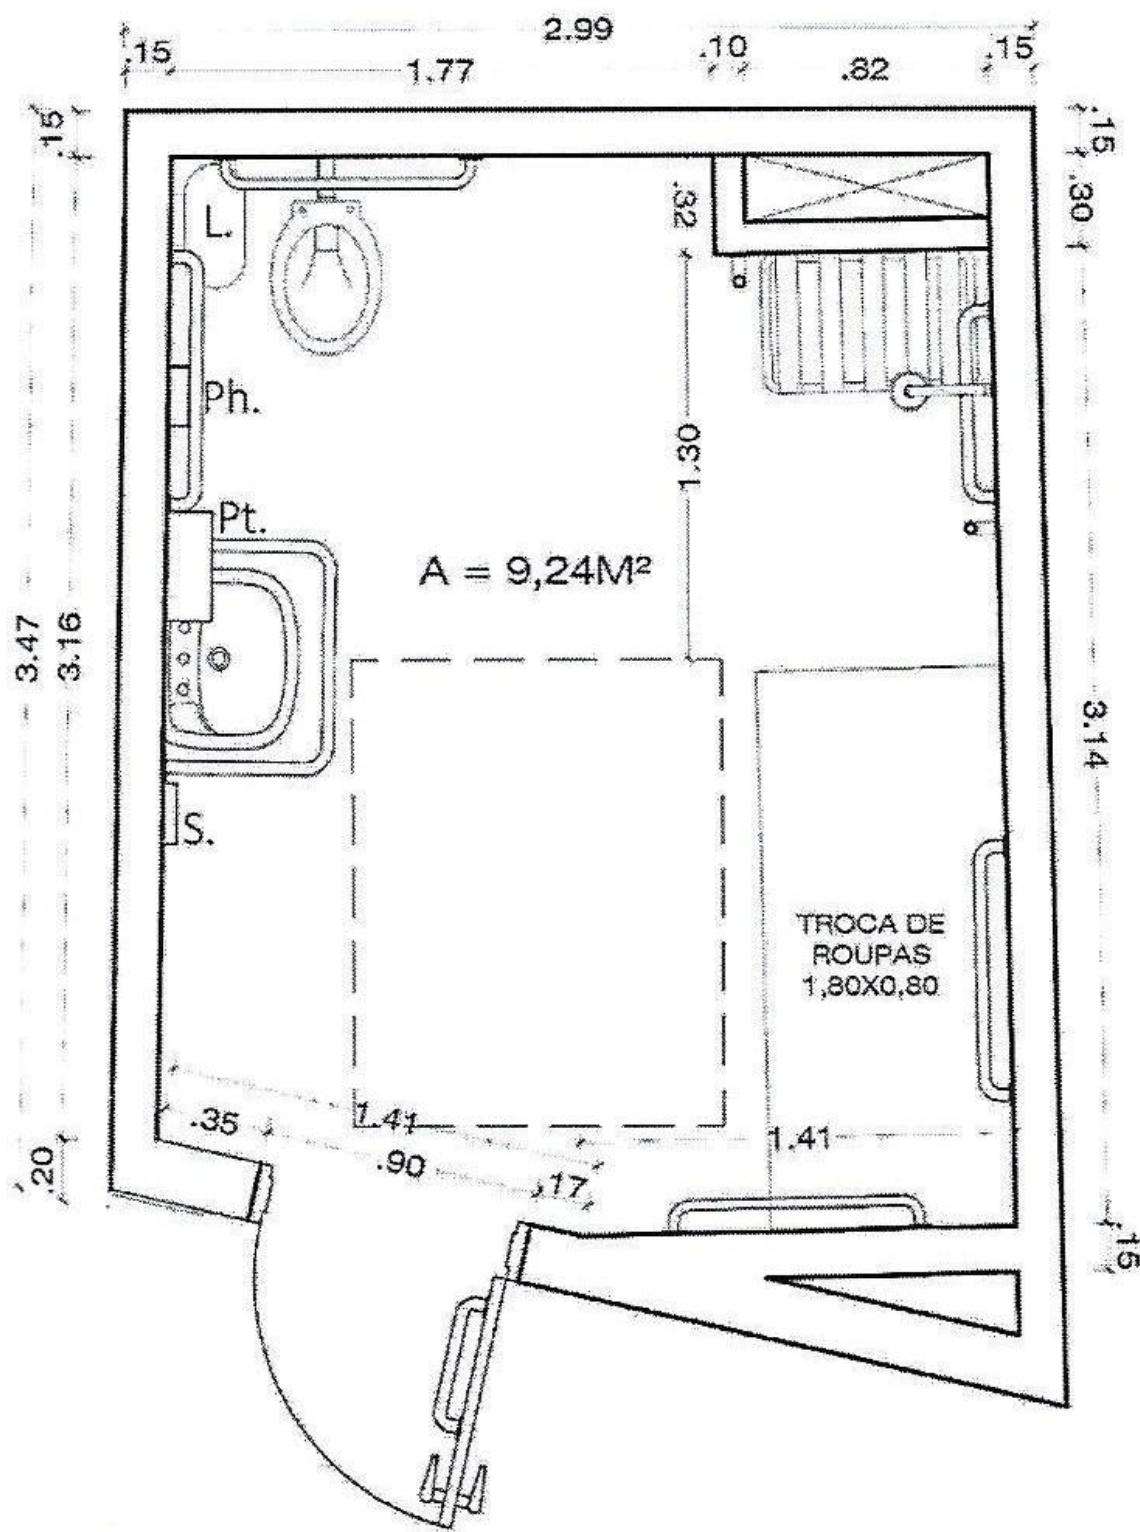
Planta baixa do banheiro B

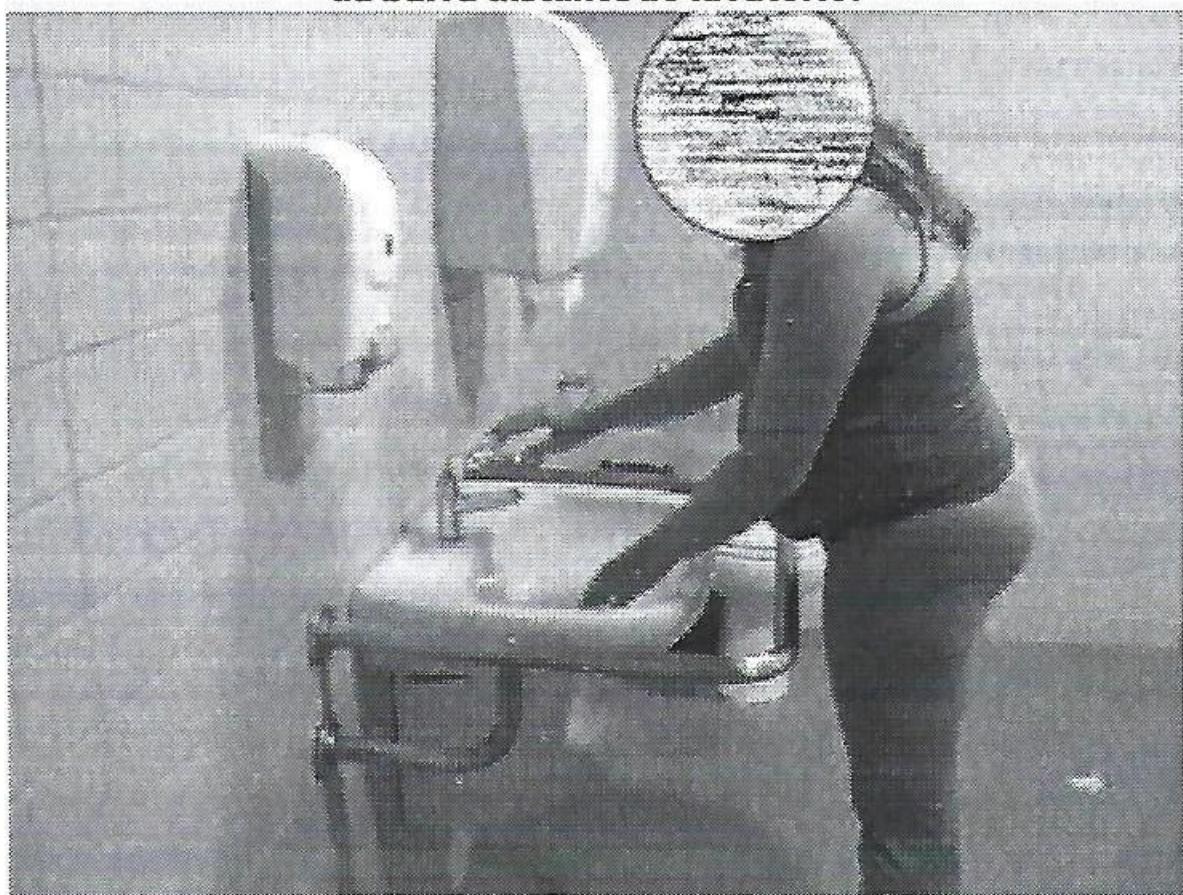
**A aproximação dificultada devido à existência
da barra distante ao lavatório.**

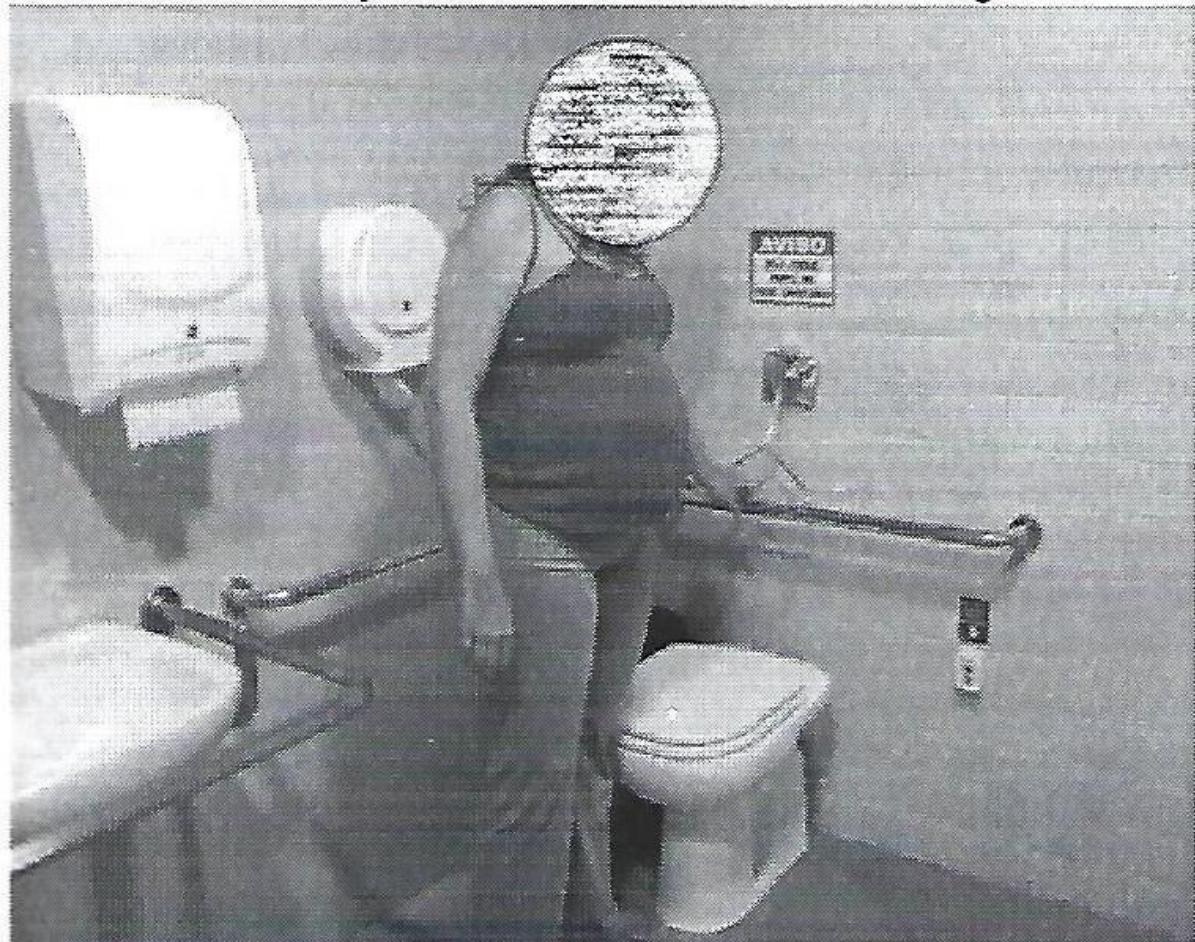
Difícil compreensão do acionamento da descarga.

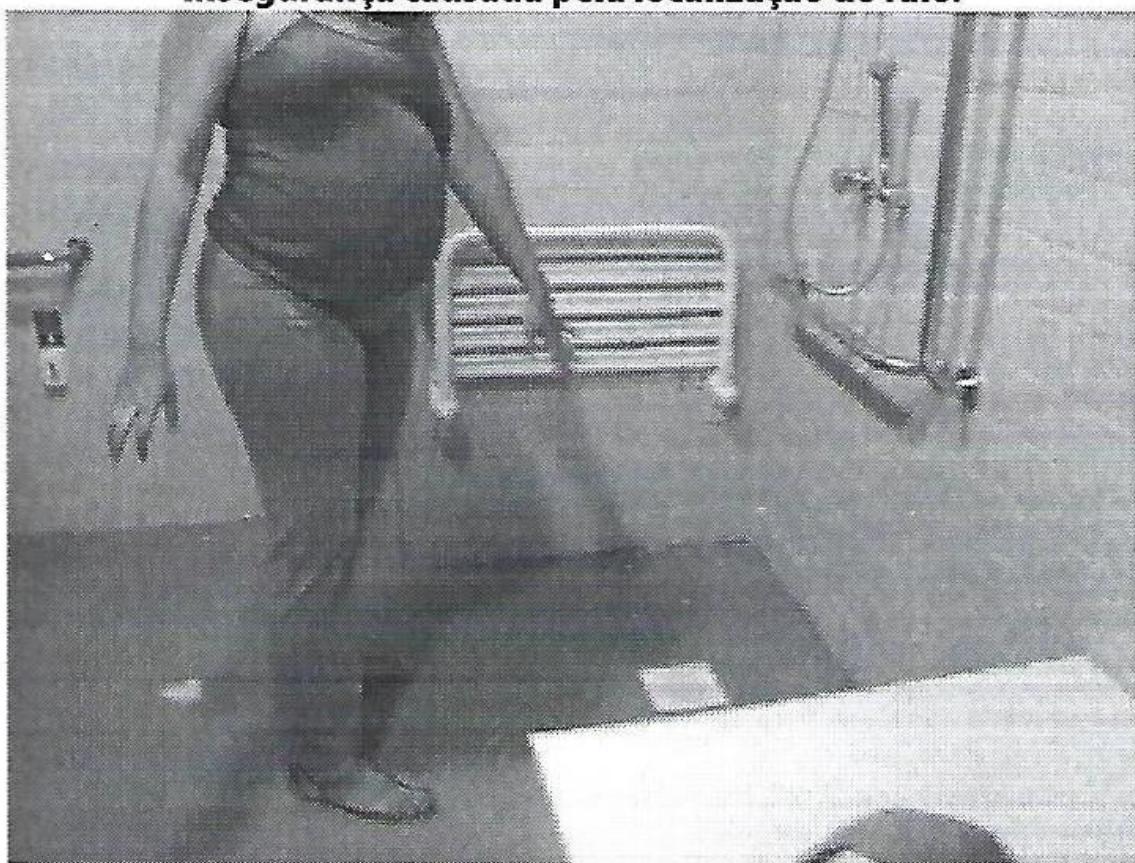
Insegurança causada pela localização do ralo.

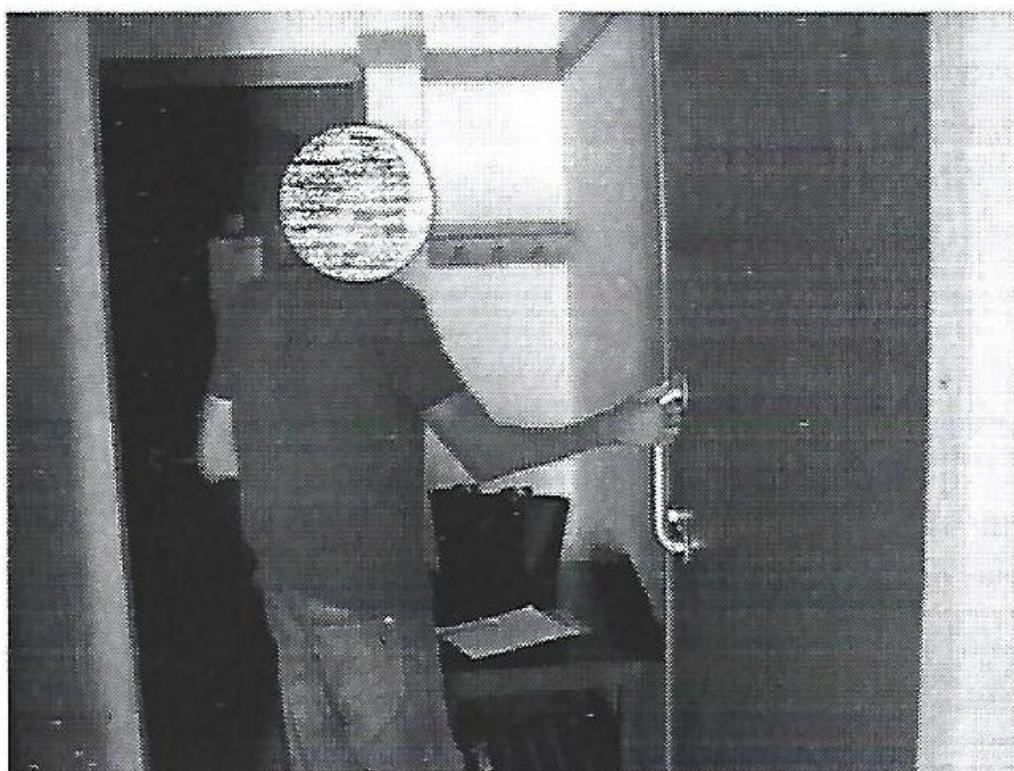
Porta com abertura de difícil compreensão.

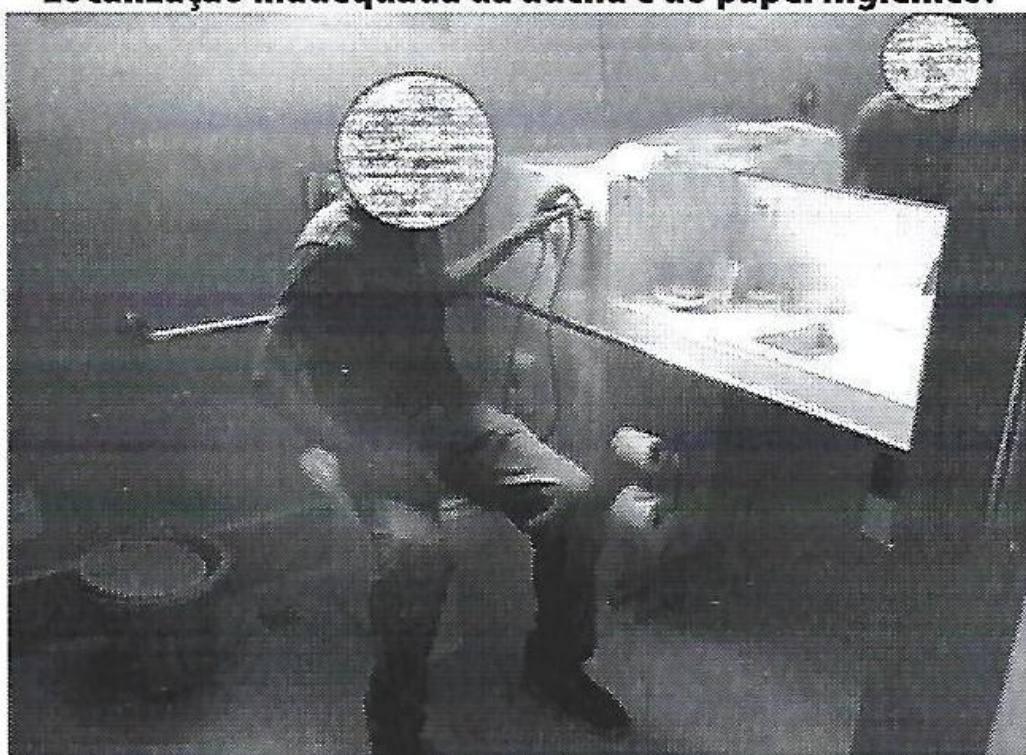
Localização inadequada da ducha e do papel higiênico.

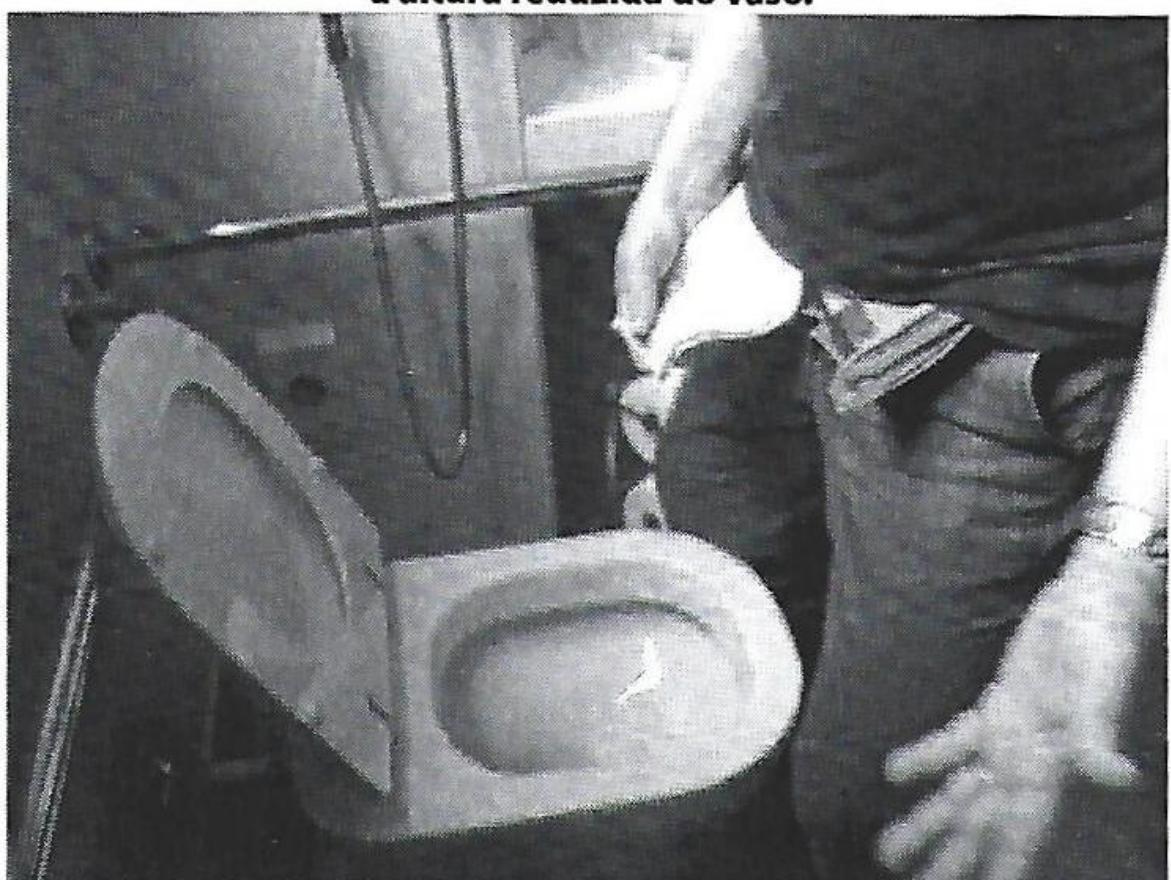
Demonstração da necessidade de se abaixar devido à altura reduzida do vaso.

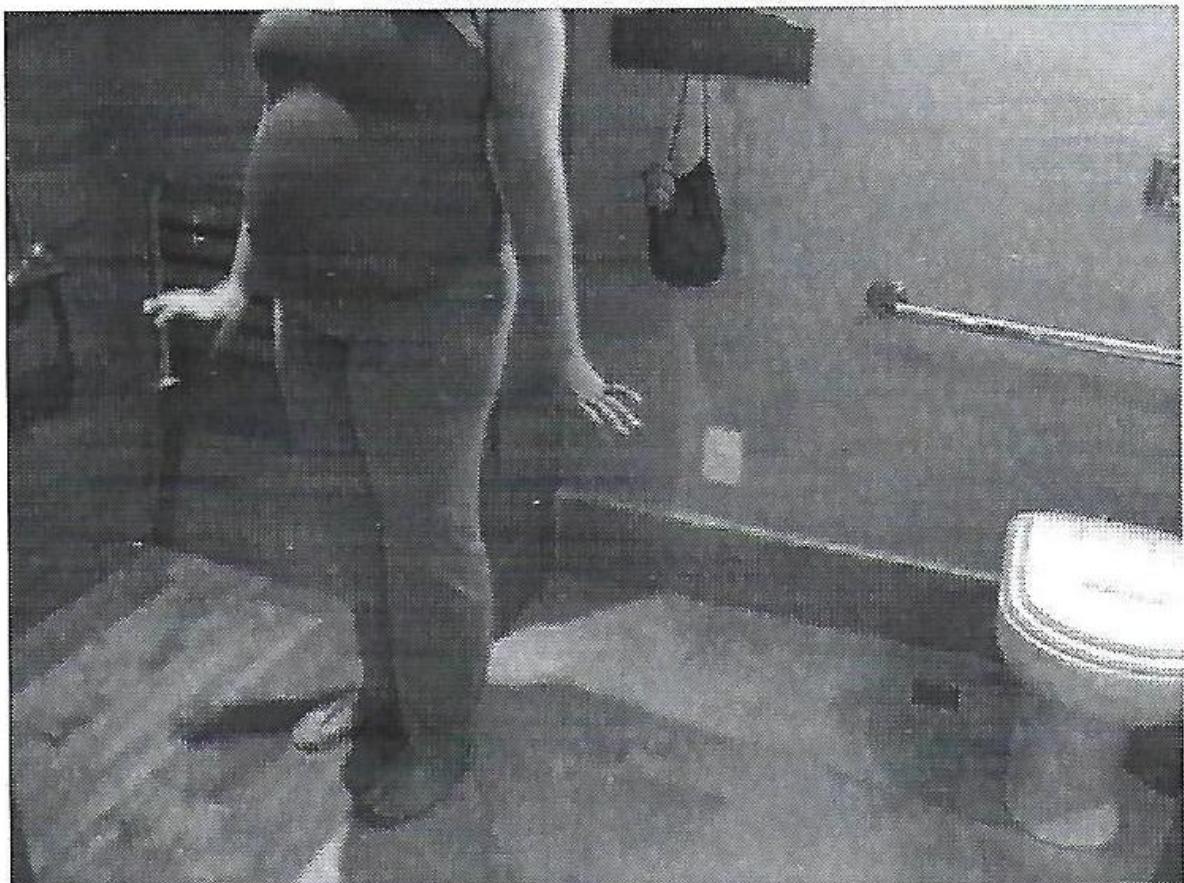
Inexistência de divisória permite que a água do banho molhe todo o banheiro.

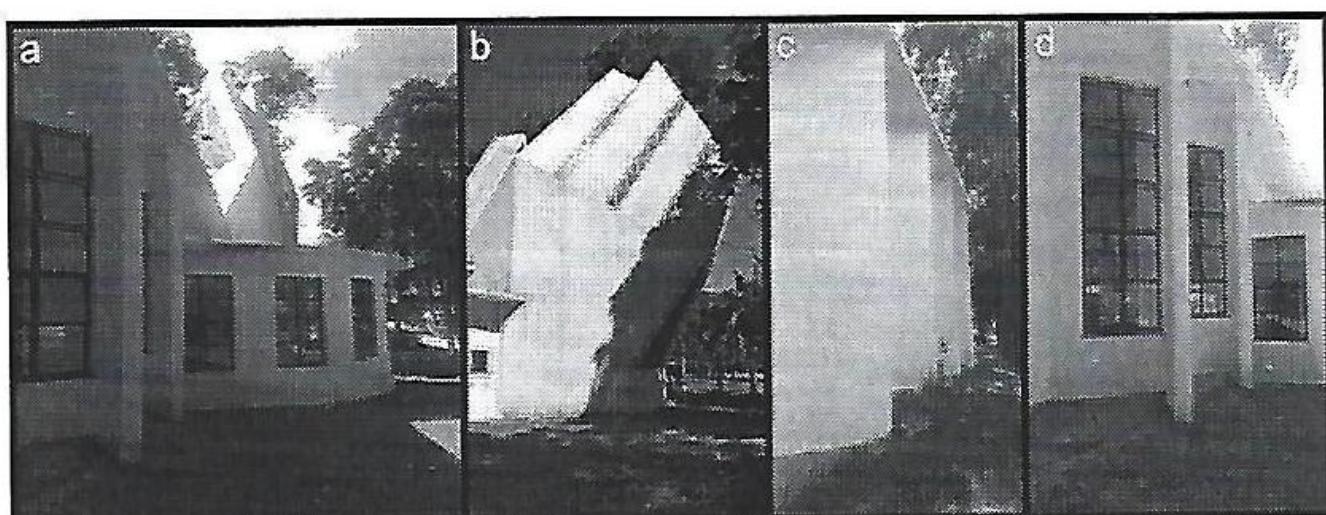
Figura 3 – a) Criação de movimento; b) Simbolismo; c) e d) Repetição.

O templo tem formato radial, com origem no altar, é marcado por ritmo em sua composição, com movimento e repetição dos elementos arquitetônicos. A forma do projeto é simbólica. A localização do altar, na sua proporção e elevação na fachada, conduz à espiritualidade e pode ser representado pela união das mãos em atitude de oração. A forma da laje prejudica o escoamento da água da chuva, provocando infiltrações e goteiras.

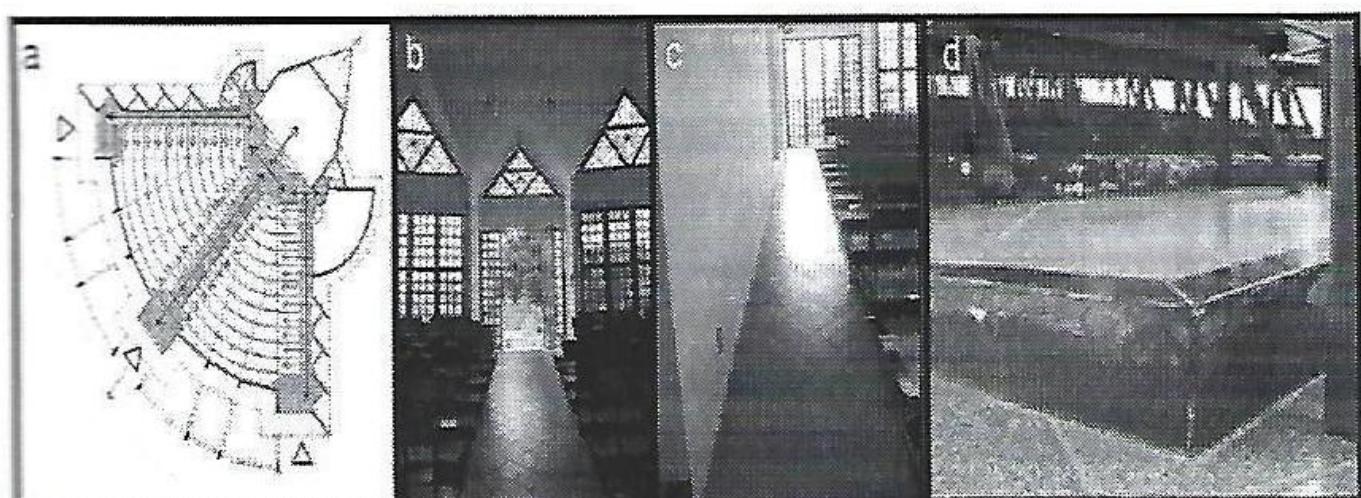
Figura 4 – a) Acessos e circulação; b) Acesso principal; c) Acesso secundário; d) degraus de acesso aos patamares.

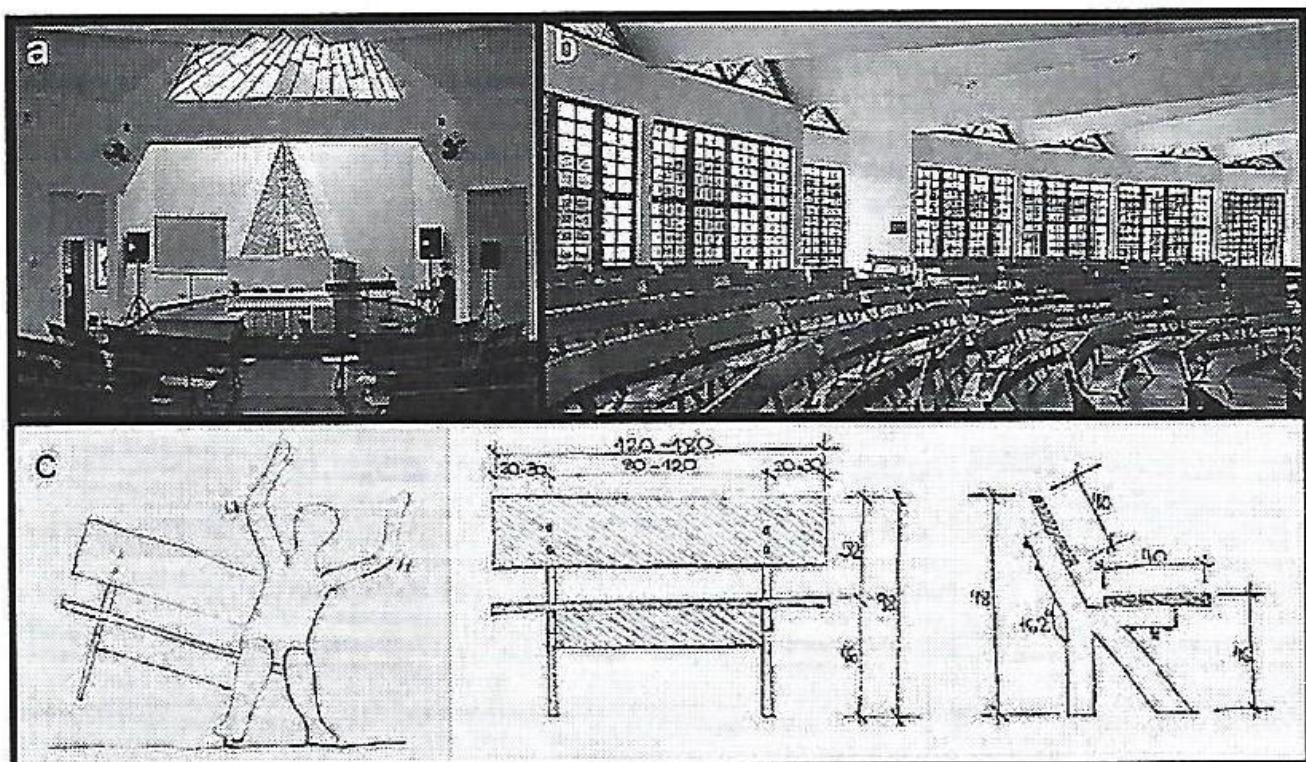
Figura 7 – a) Mobiliário do altar; b) Bancos da congregação; c) Croquis dos bancos.

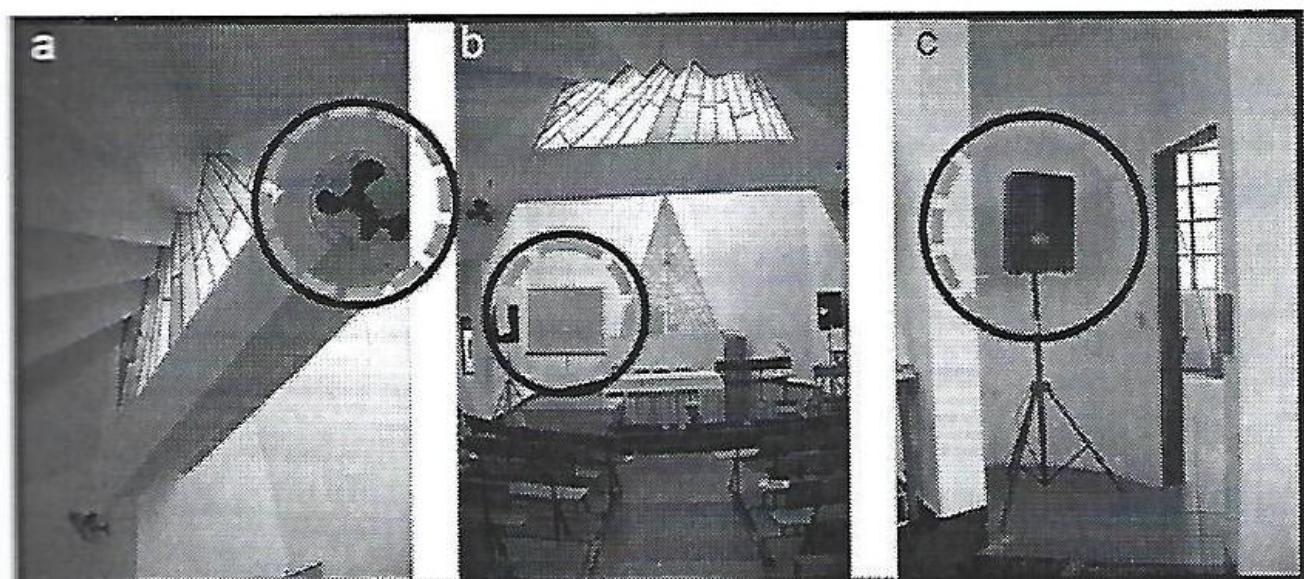
Figura 8 – a) Ventilação mecânica; b) Telão de projeção; c) Caixa de som.

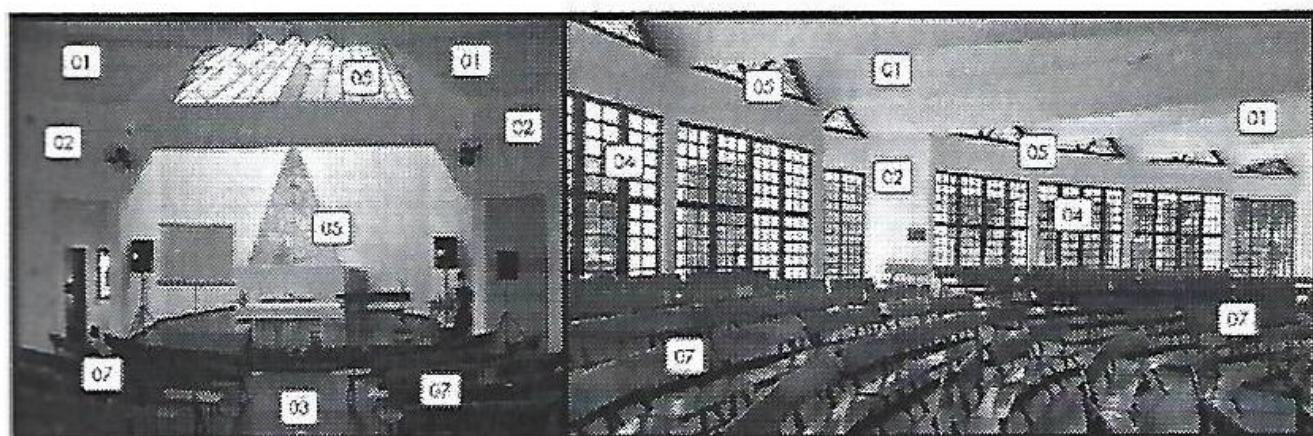
Figura 10 – Materiais do Templo Ecumênico.

Tanto o interior quanto o exterior do templo apresentam teto (01) e paredes (02) pintadas em branco, auxiliando a reflexão da luz, simbolizando a pureza, causando, contudo, ofuscamento. O piso cerâmico (03) nas rampas é de fácil manutenção, no entanto, em toda a área do templo, em função da infiltração da água pela laje, existem goteiras, especialmente na área das rampas/corredores de acesso, configurando risco aos usuários de caírem e de se machucarem. Seu revestimento liso, sem antiderrapante e em mau estado de conservação, apresentando trechos quebrados, associados à inclinação inadequada, agrava ainda mais o problema.

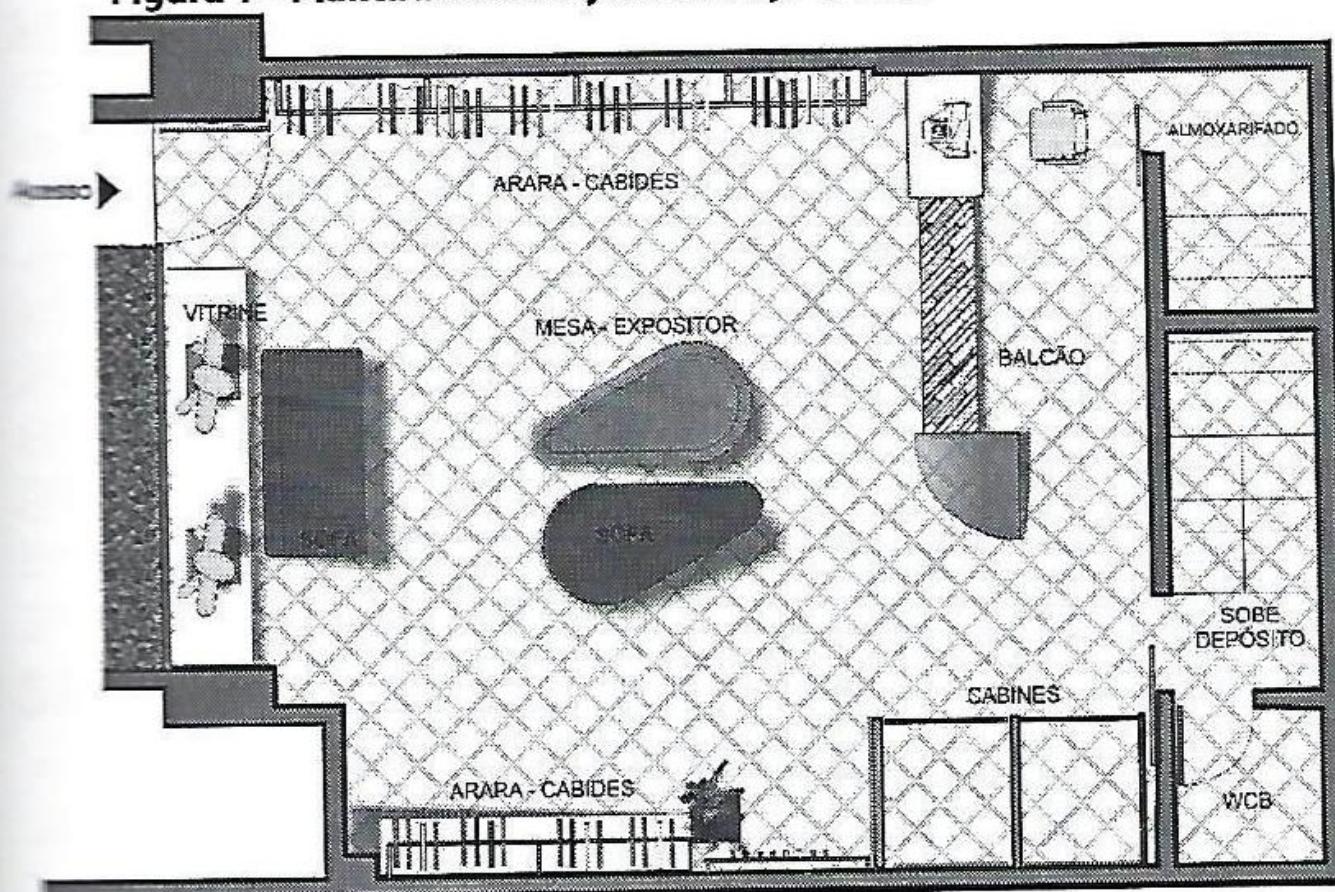
Figura 1 – Planta baixa e layout da Loja 1, em João Pessoa – PB.

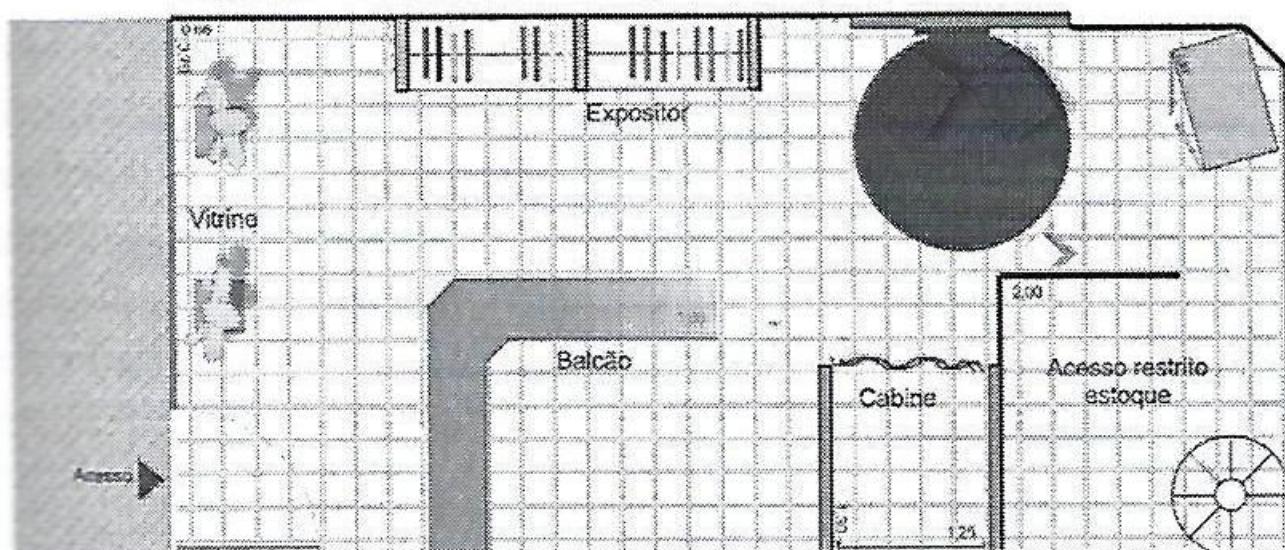
Figura 3 – Planta baixa e layout da loja 2, em Caruaru.

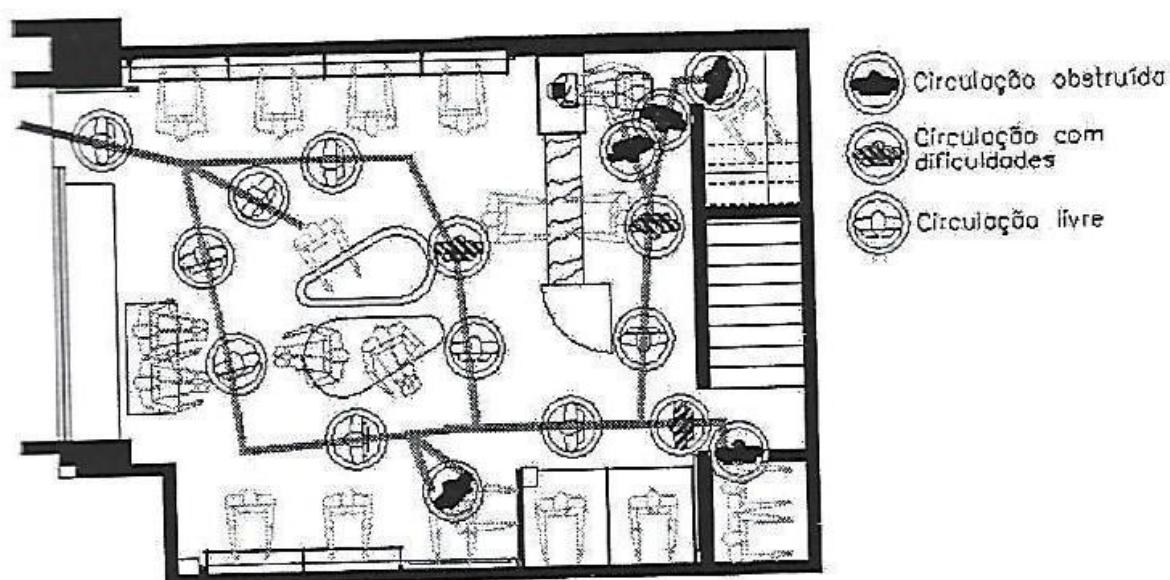
Figura 5 – Mapa Loja 1 (em João Pessoa – PB) detalhando o método MACHIA de circulação horizontal interna.

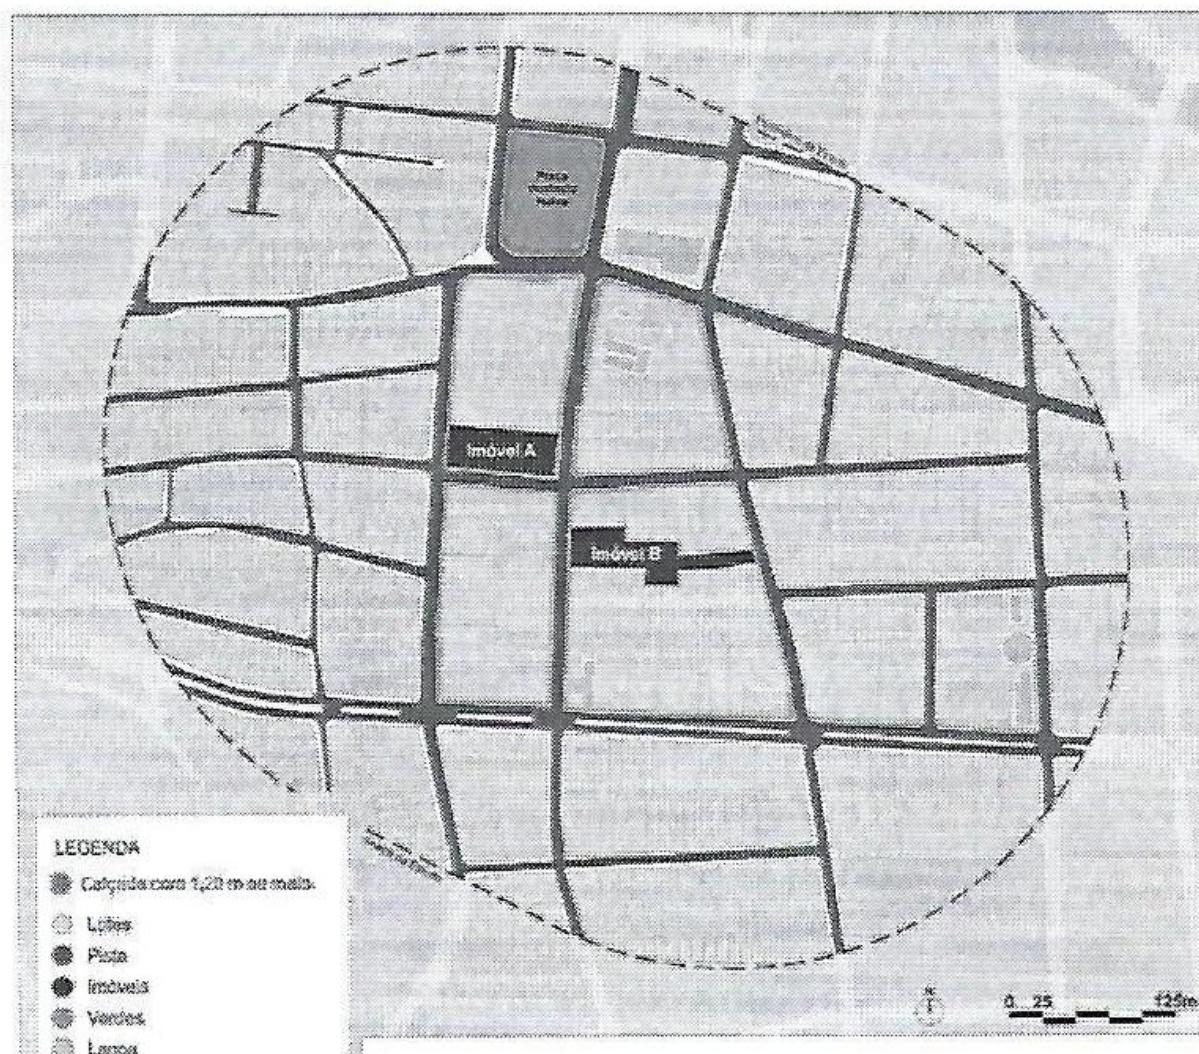
Figura 4. Mapa de identificação das calçadas com largura superior a 1,20 m.

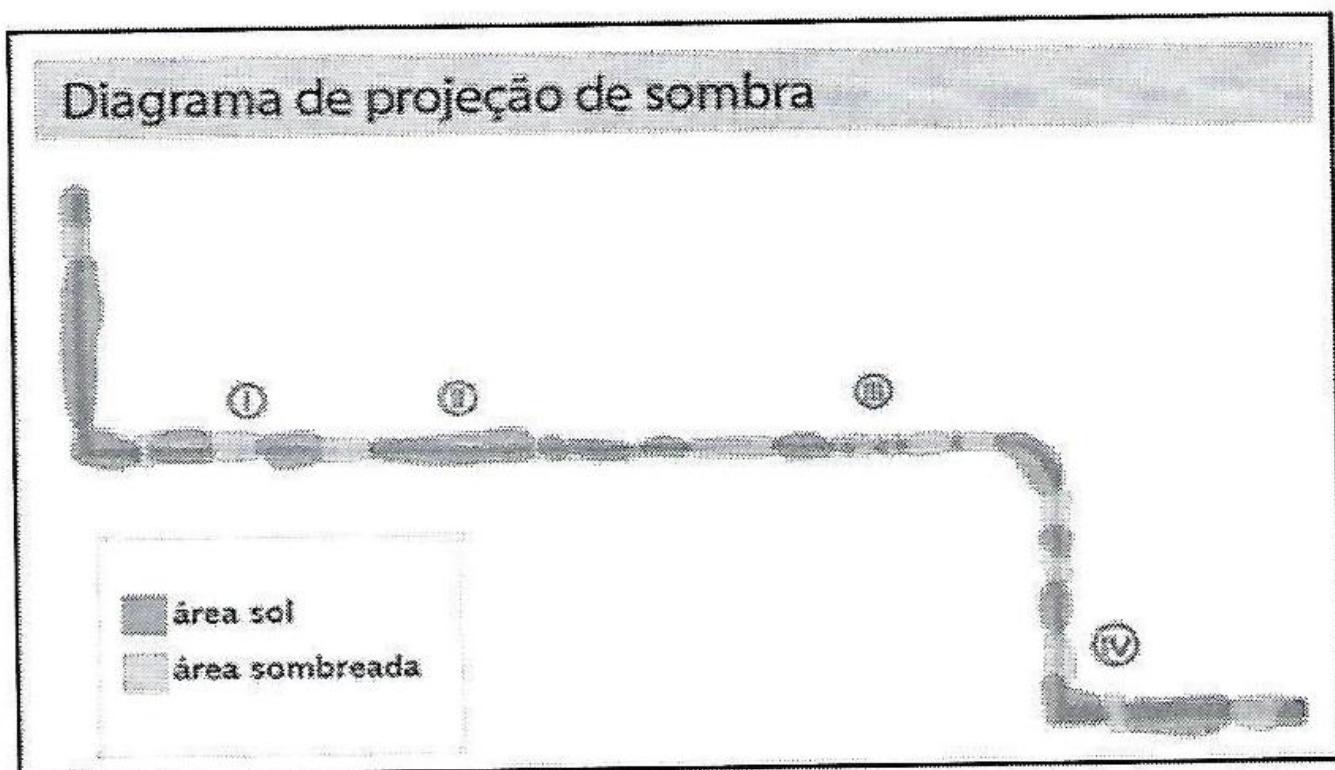
Figura 1 – Diagrama de projeção sol e sombra
