Um novo olhar para o projeto: 3

A ergonomia no ambiente construído

N945 Um novo olhar para o projeto: 3: a ergonomia no ambiente construído / Cláudia Mont'Alvão, Vilma Villarouco (organizadores) – Olinda: Livro Rápido, 2016.

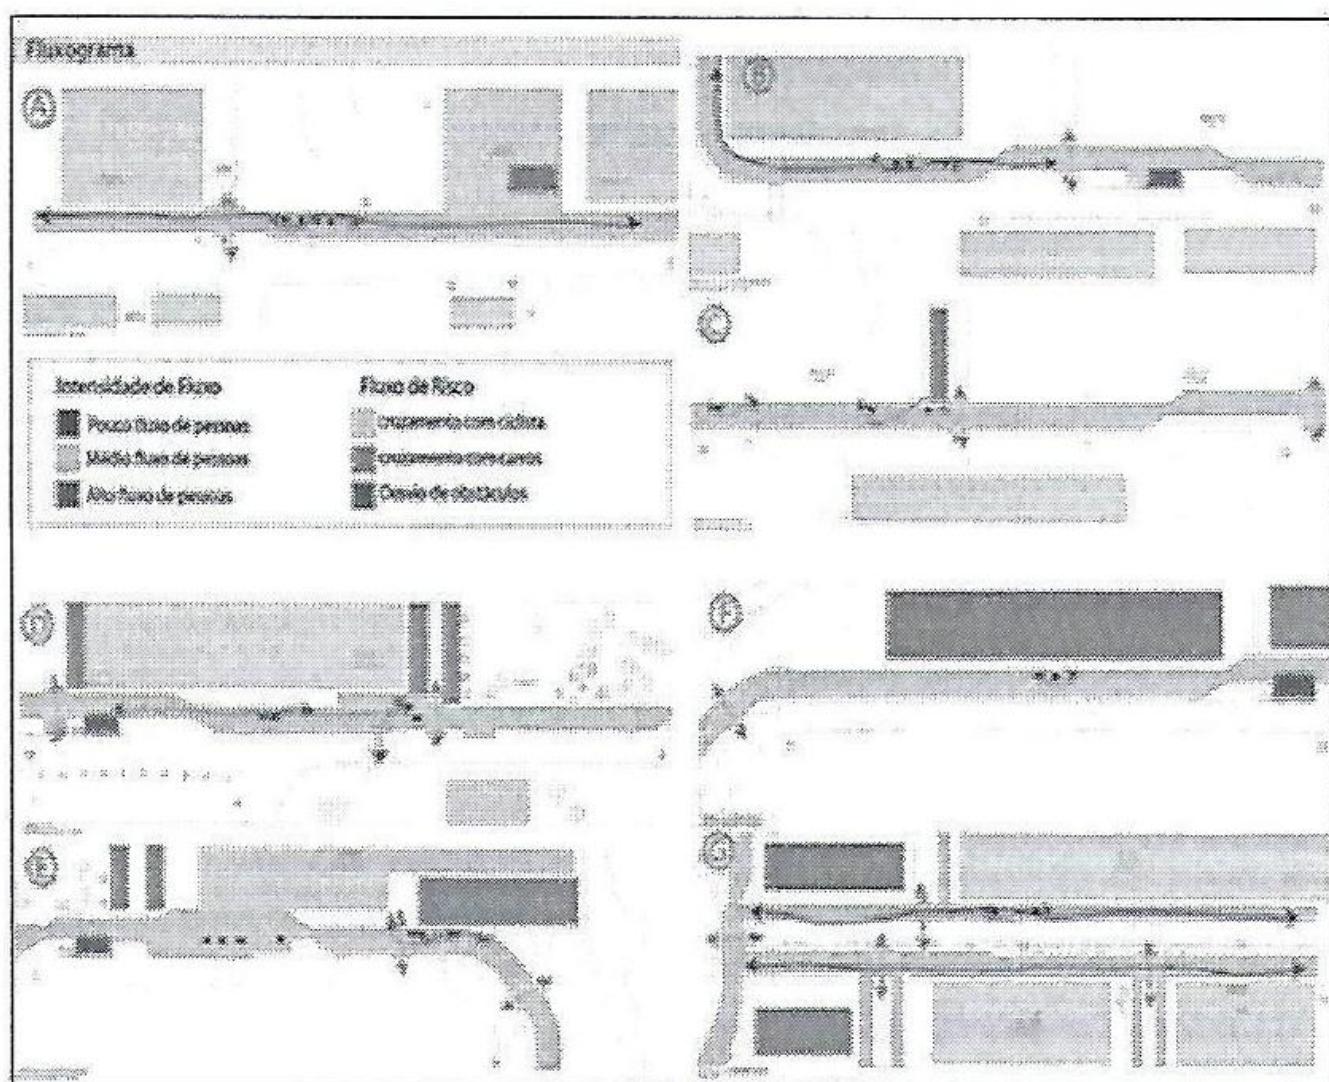
Figura 2 – Análise do fluxo e deslocamentos nos trechos da rota acessível.

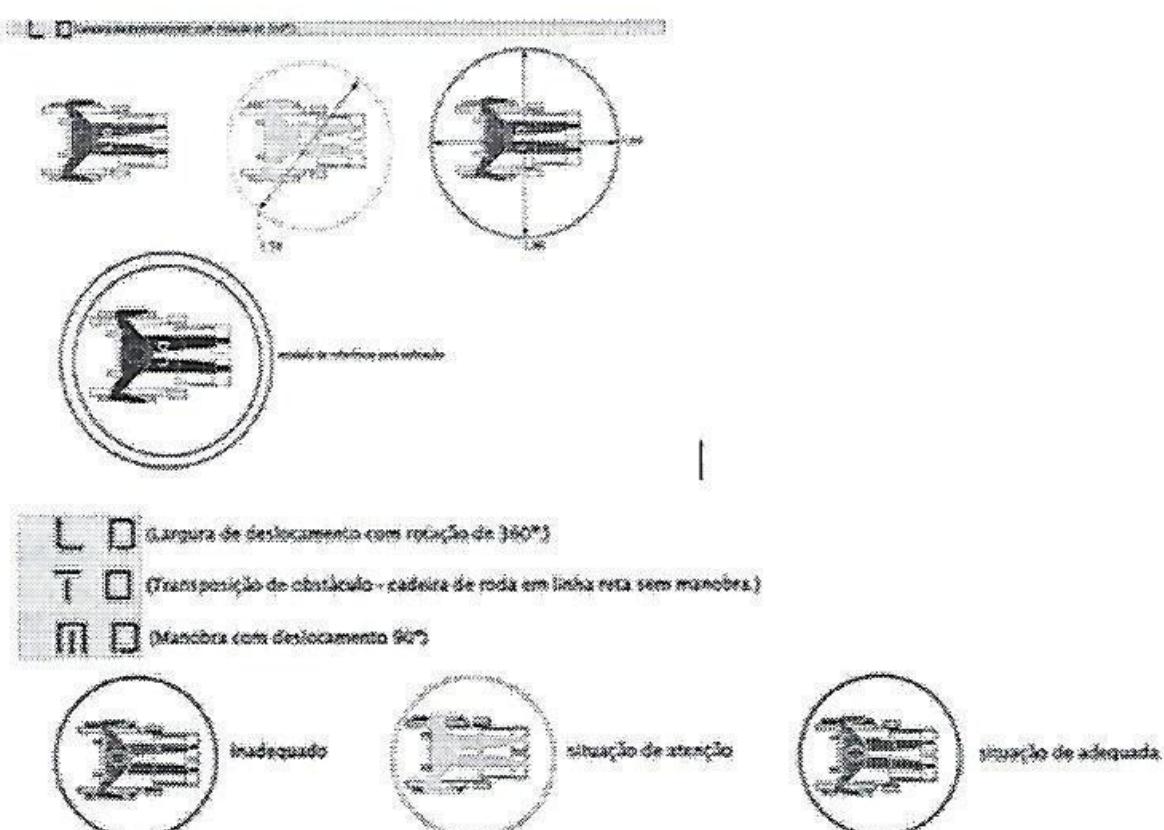
Figura 3 – Módulos de Referência adotados

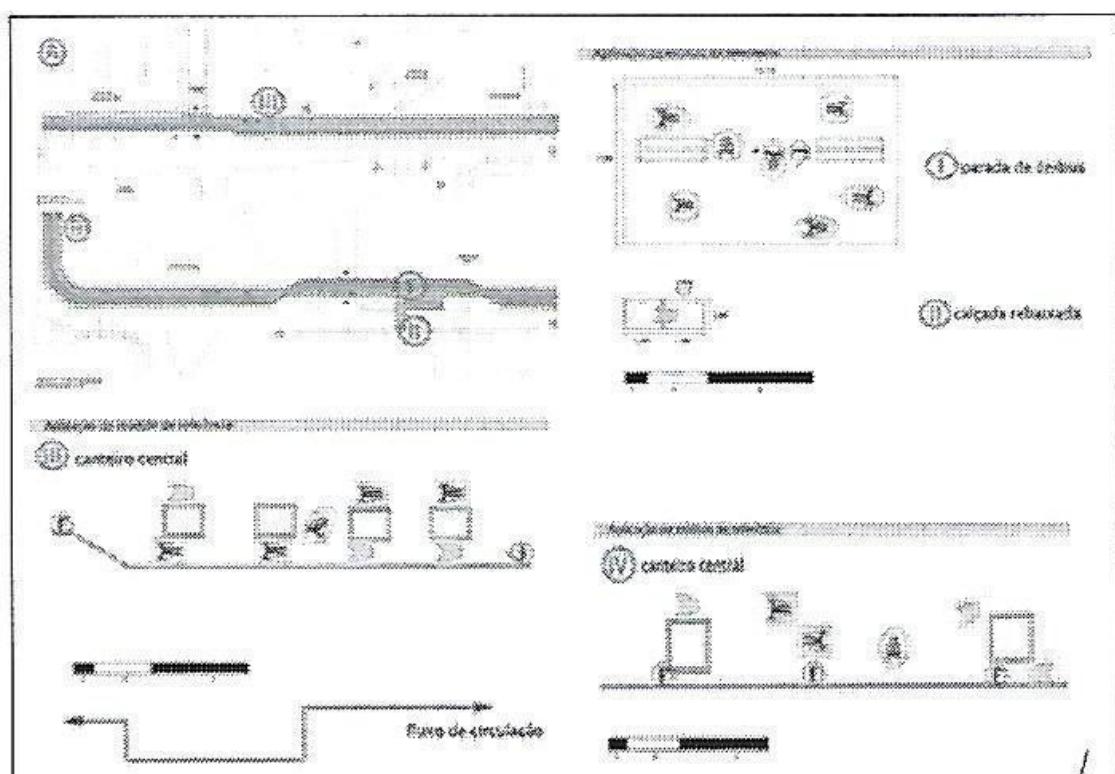
Figura 4 – Avaliação do fluxo, usando módulo de referência da cadeira de rodas.
